カーテンウォール製品におけるアスベスト（石綿）含有材料の 使用状況について

一般社団法人 建築開口部協会

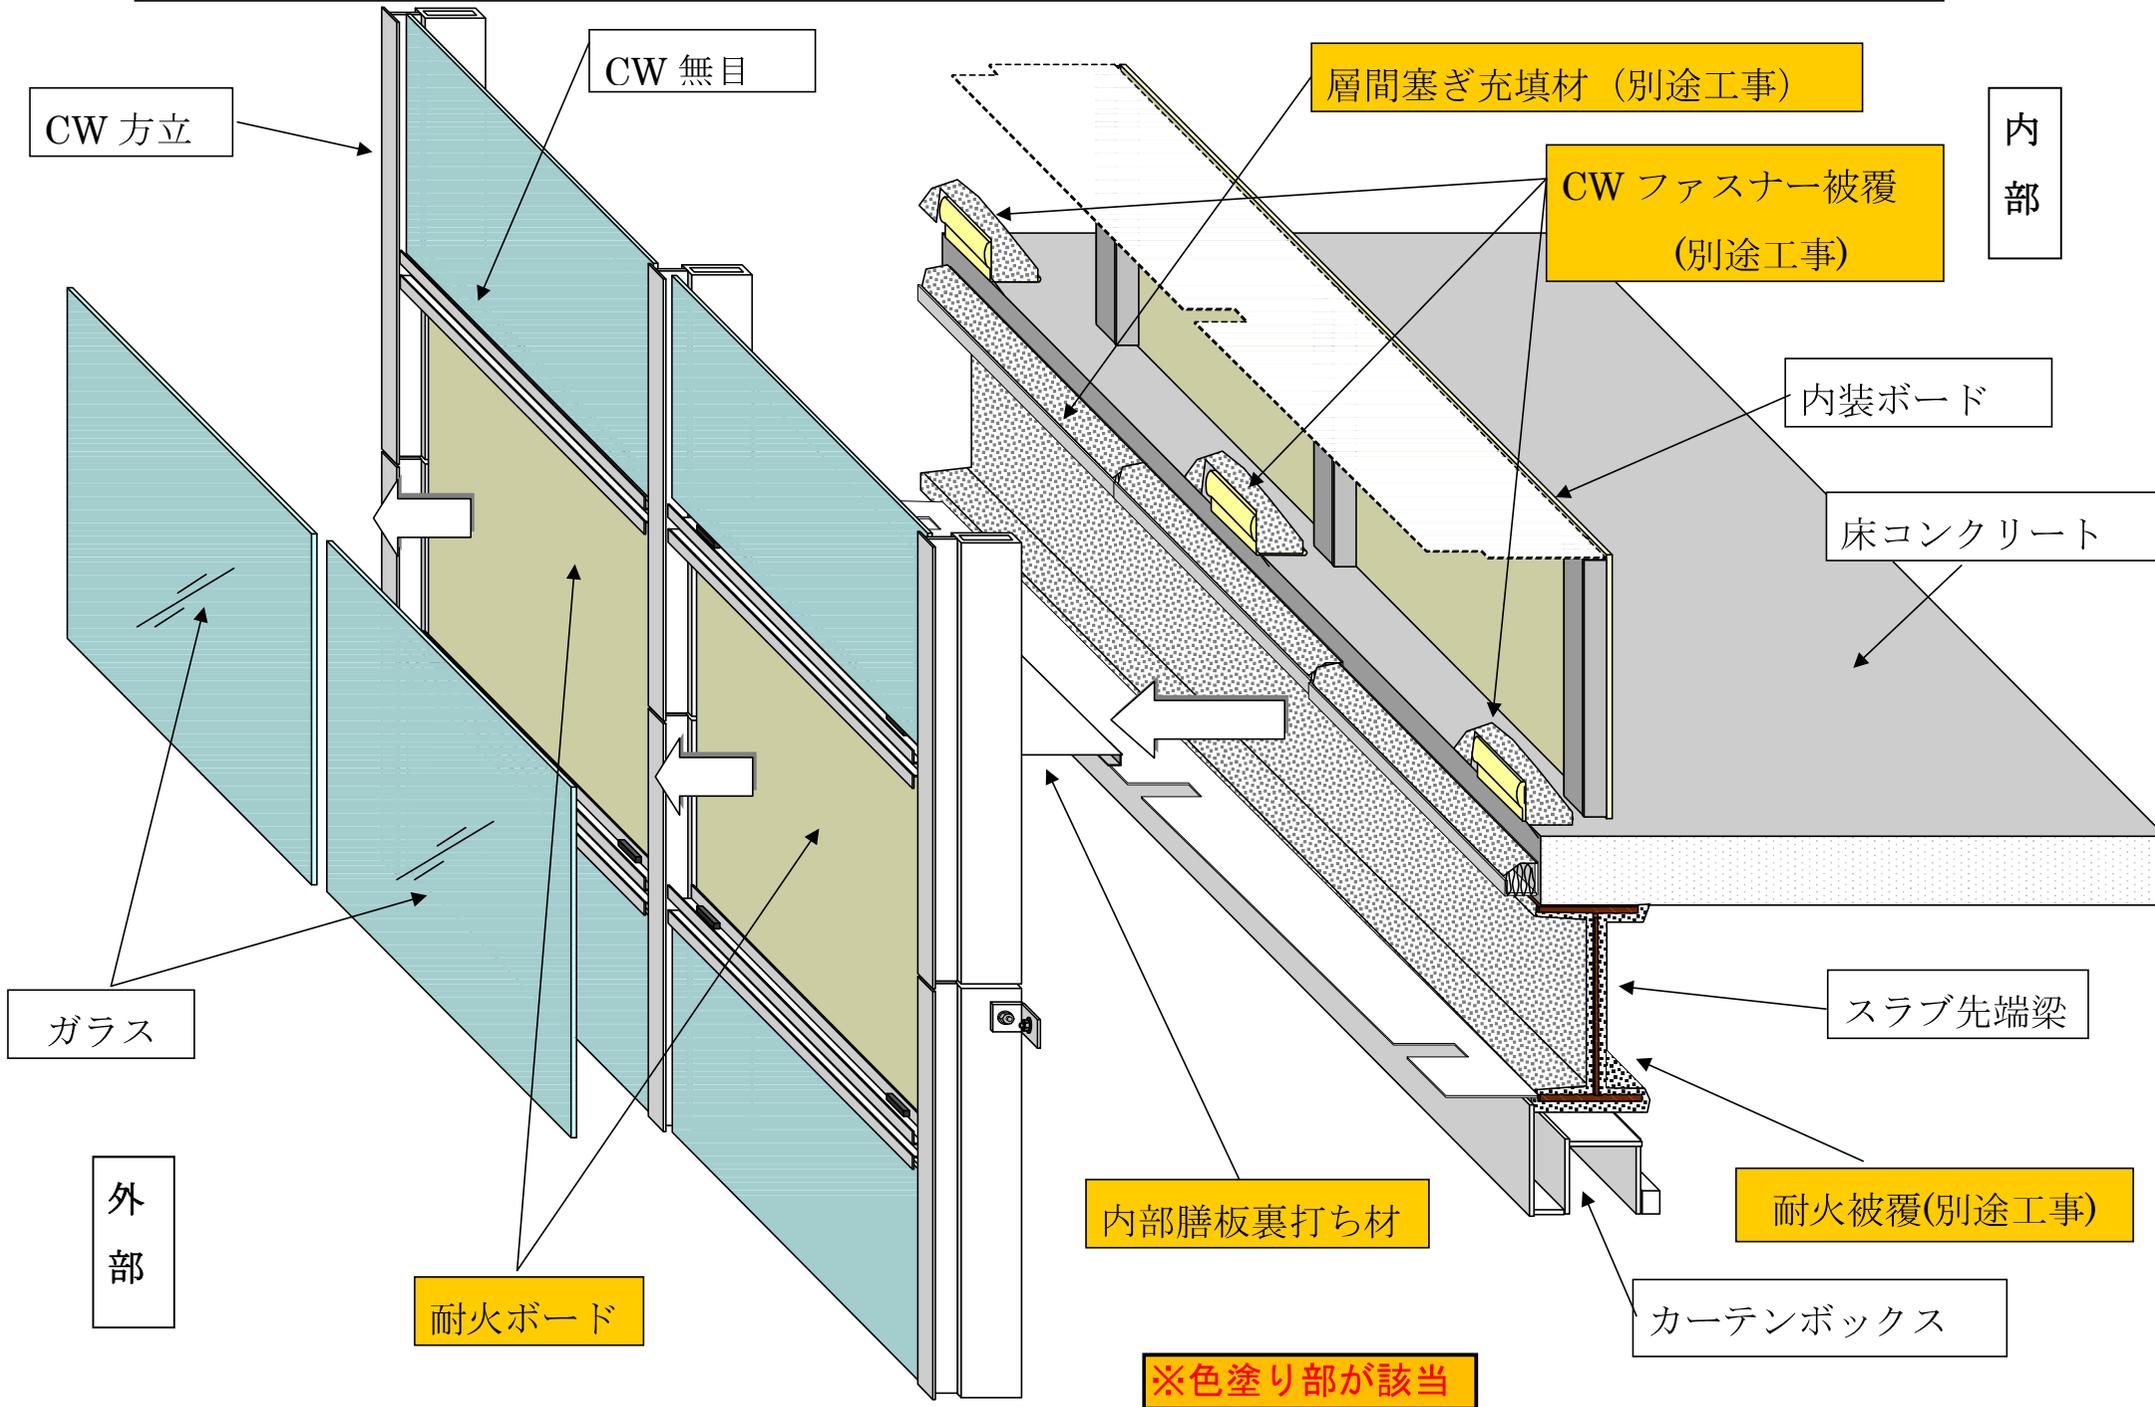
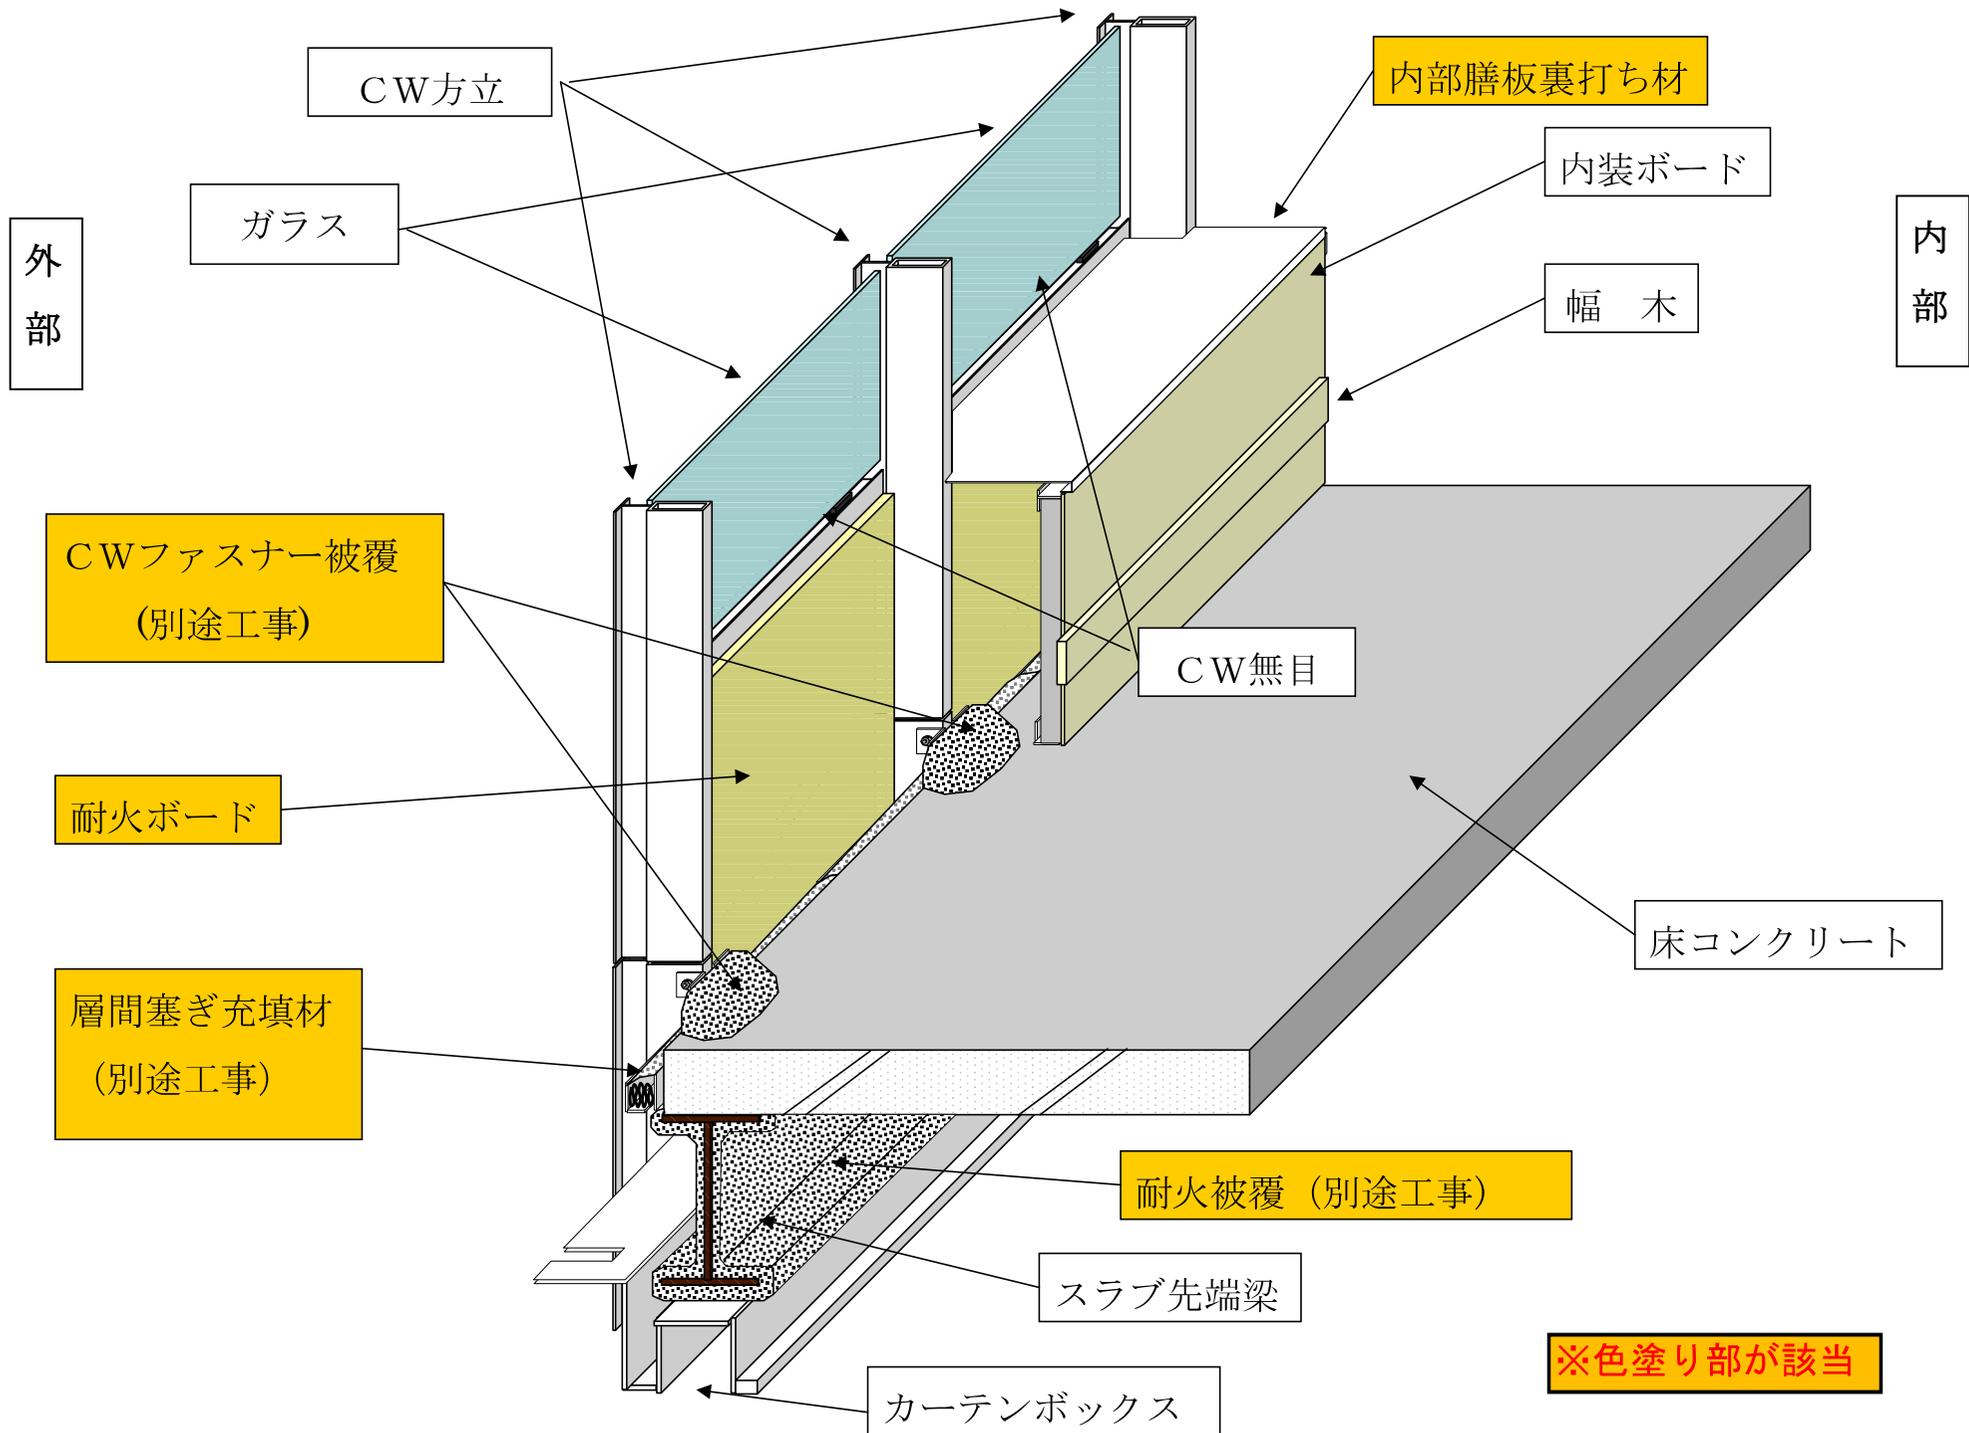
CW 工事におけるアスベスト含有材料の使用部位 (例：方立タイプ CW)

該当材料の使用されている主たる部位は、建物の外壁に取付けられているカーテンウォールの腰部分となります。使用目的は耐火及び吸音・結露防止等であり、その大部分が耐火目的として使用されております。

※注意 添付図は「カーテンウォールの構造方法について（技術的助言）」（2008 年）以前の納まり図で、現在のカーテンウォールの納まり基準と一部異なります。

メンテナンス及びビル解体作業時には当該材料が飛散しないような適切な措置を施す必要があります。下記内容について遵守をお願いいたします。

- ・解体作業現場では石綿障害予防規則（略称：石綿則）、および労働安全衛生規則（略称：安衛則）の関連法規を遵守してください。
- ・石綿含有廃棄物の処理については、「石綿含有廃棄物等処理マニュアル」を参照ください。
