# 学校施設窓サッシ事故検証検討会

## 報 告 書

平成23年5月

学校施設窓サッシ事故検証検討会

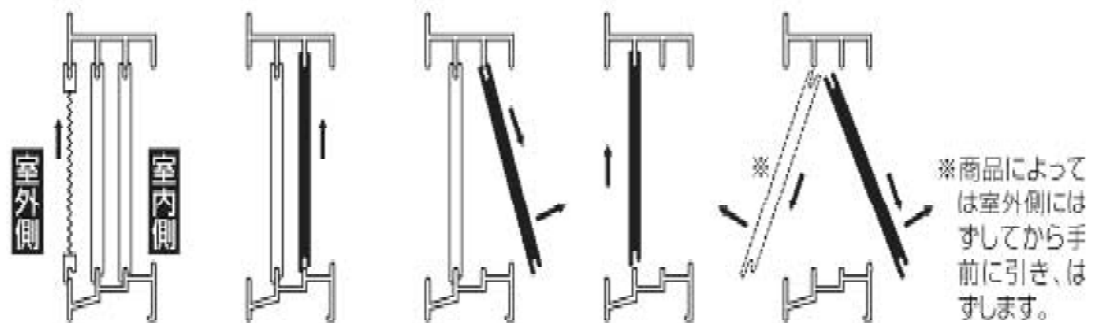
### ◆ 内はずし方式

#### ◆ 室内側からはずす場合

1. 室内側の障子を持ち上げ、下部を手前に引き、はずしていきます。
2. 室外側の障子を持ち上げ、下部を手前に引き、はずします。

障子を入れるときは、逆手順で行ってください。

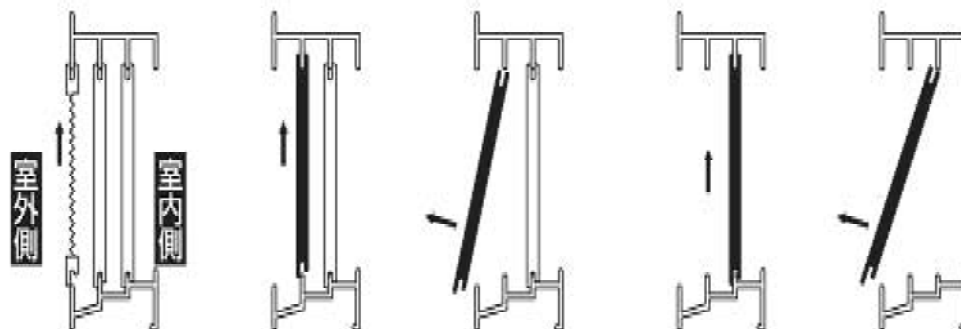
### ◆ 外はずし方式

#### ◆ 室外側からはずす場合

1. 室外側の障子を持ち上げ、下部を手前に引き、はずしていきます。
2. 室内側の障子を持ち上げ、下部を手前に引き、はずします。

障子を入れるときは、逆手順で行ってください。
